年产 3 万立方米家具板材生产项目

竣工环境保护验收监测表 (一期)

建设单位: 湖南新宝峰家具制品有限公司

监测单位: 长沙崇德检测科技有限公司

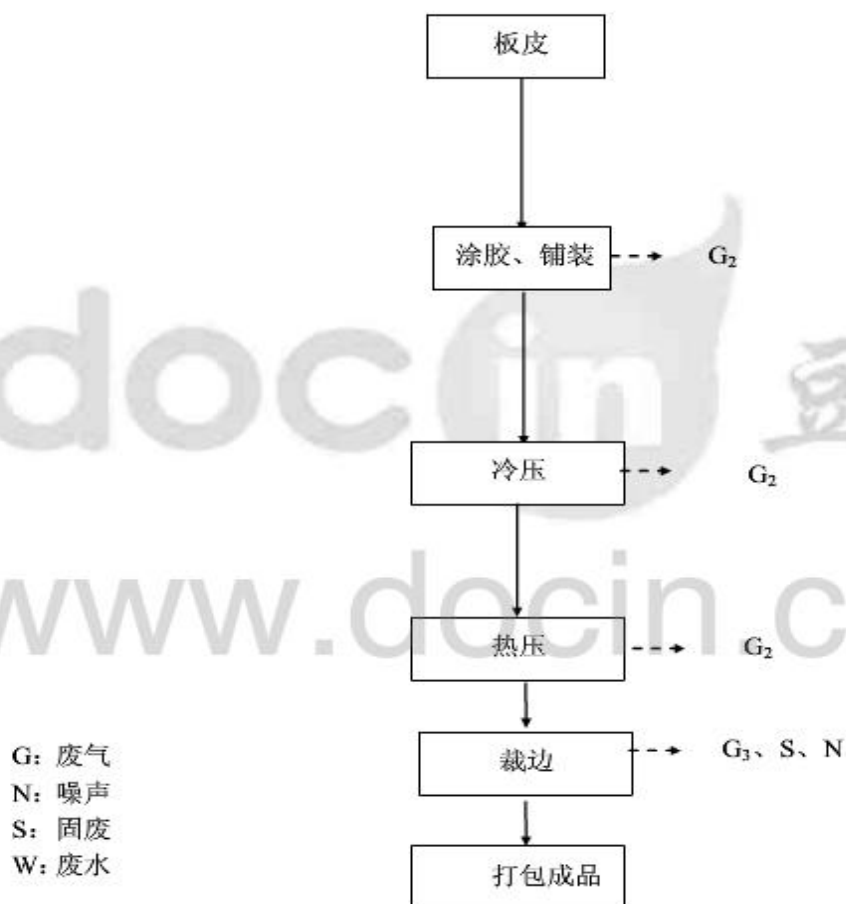
一、胶合板生产工艺流程及产污节点

(1) 涂胶、铺装

将和好的脲醛树脂胶置入涂胶机内，将晾晒好的板皮在涂胶机口，通过涂胶机转动将板皮均匀的涂抹上胶。按照客户需求，铺装不同等级的胶板，铺装的过程对板皮进行修补。

(2) 冷压

将铺好的坯置于冷压机内，通常冷压时间为 1-2 小时，目的是减少冷压时间，使坯成型。预压后对坯进行人工修整，使其平整。

(2) 热压

将冷压后的坯板放入热压机，由生物质锅炉供应热量，项目热压温度为 120℃。根据不同的厚度，热压时间也不相同，热压使胶体固化，并使板材有足够强度。

(3) 裁边

贴面后的坯板割去端头和两边多余的薄木，使板材整齐。

(4) 打包入库

根据板材不同级别，分拣、包装入库后外售。

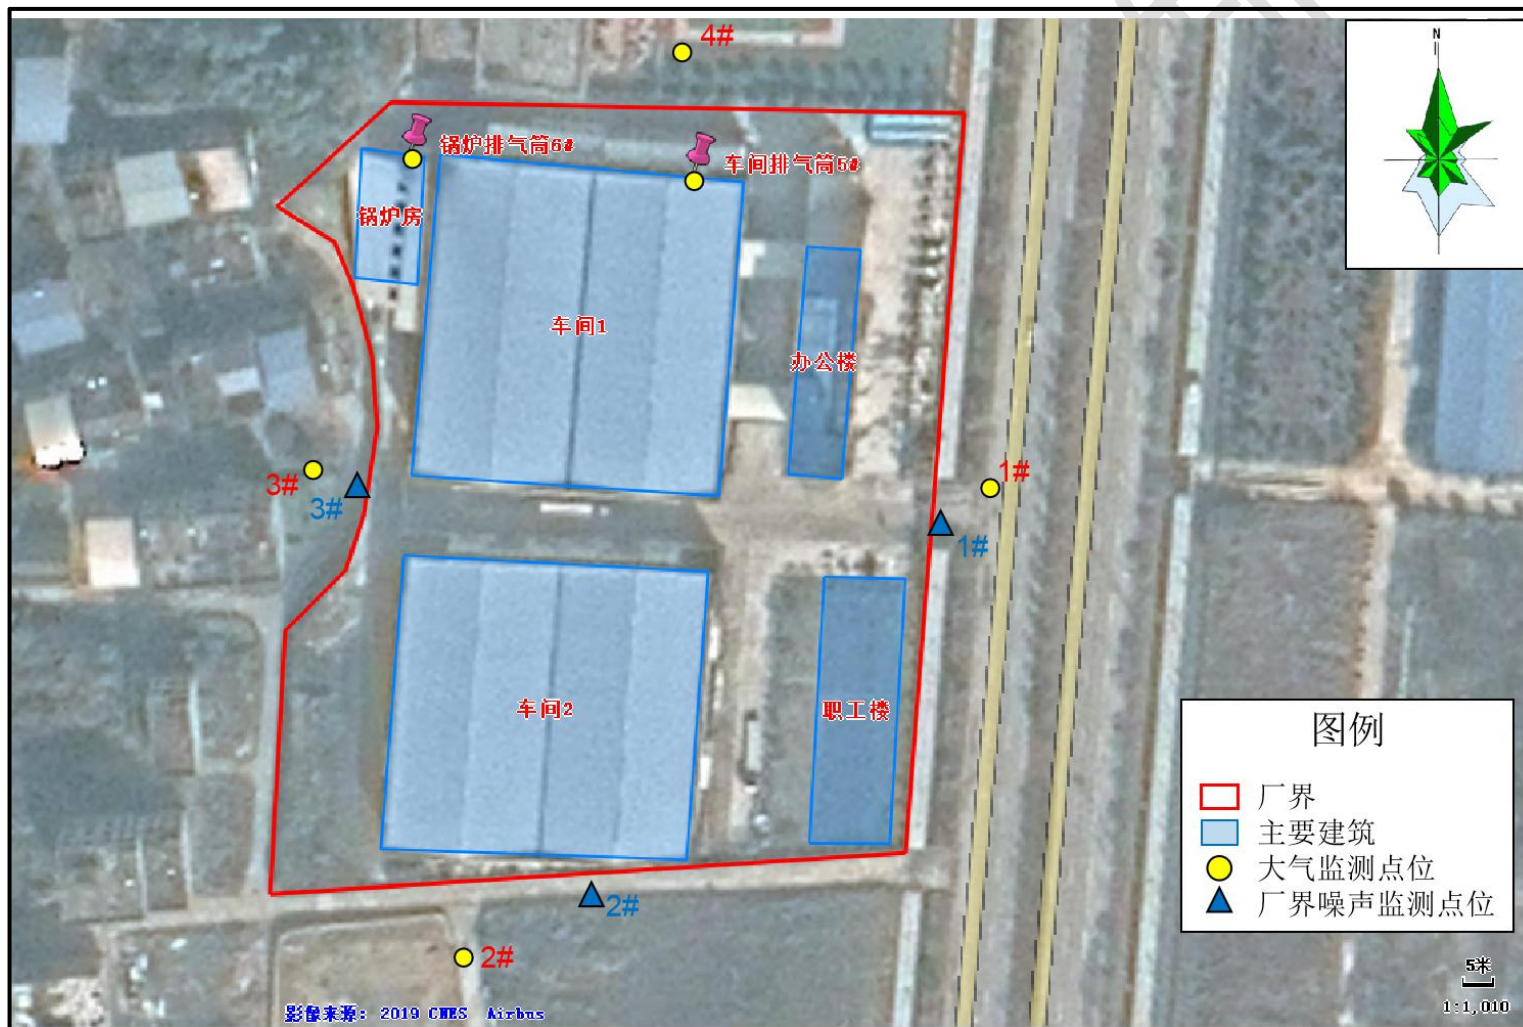
附图2 项目总平面布置及验收监测点位图

根据本项目环评及批复要求,结合项目实际建设情况可知,最终确定本项目验收监测内容如表 6-1,验收监测期间应正常运行,具体监测点位见附图 2。

类别	编号	监测点位	点位数	监测项目	监测频次
无组织 废气	G1	上风向厂界外 10m 处 1#	4	颗粒物、VOCs	每天 3 次 连续 2 天
	G2	下风向厂界外 10m 处 2#			
	G3	下风向厂界外 10m 处 3#			
	G4	下风向厂界外 10m 处 4#			
有组织 废气	G5	车间①排气筒 5#	1	废气量、颗粒物、VOCs	每天 3 次 连续 2 天
	G6	麻石水膜除尘+锅炉自带 排气筒 6#	1	烟气参数、颗粒物、 SO ₂ 、NO _x	
噪声	N1	东面厂界外 1m 处 1#	3	等效连续 A 声级	每天昼夜 间各 1 次, 连续 2 天
	N2	南面厂界外 1m 处 2#			
	N3	西面厂界外 1m 处 3#

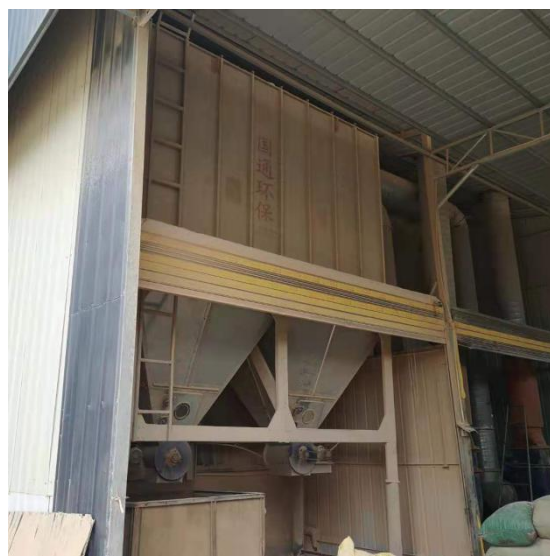
车间除尘设备

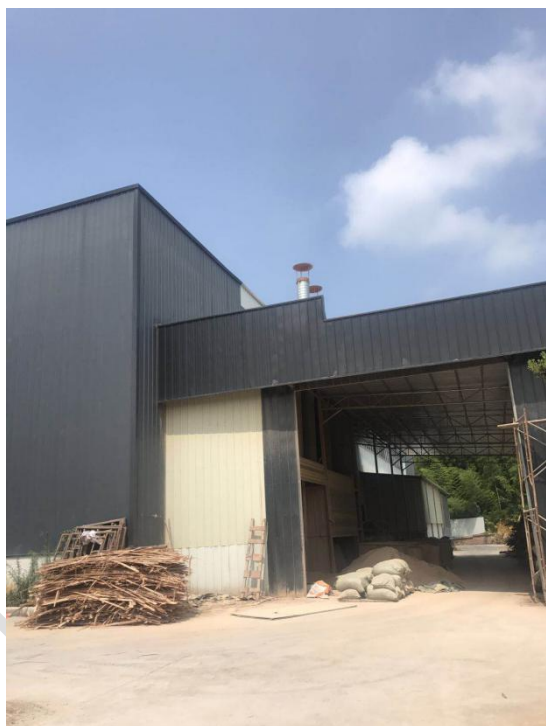
车间排气筒

注：车间排气筒5#、生物质锅炉排气筒6#排气筒高度均为15m。

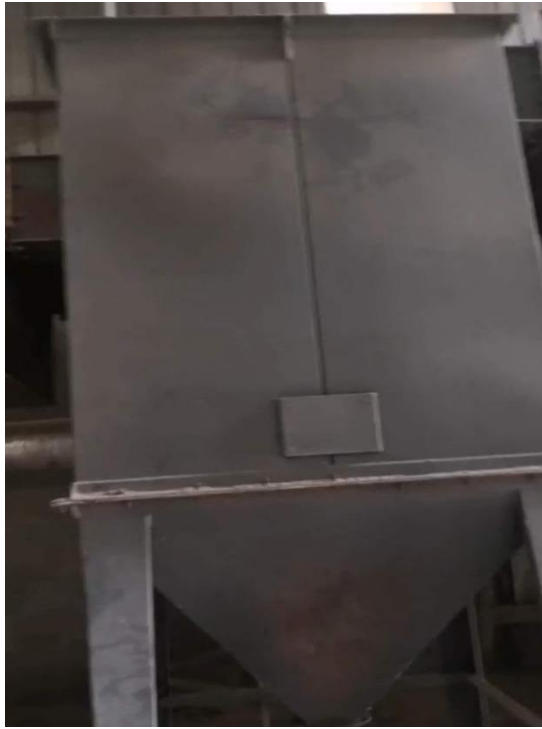
多管陶瓷旋风除尘

序号	环评内容	实际建设内容	是否属于重大变动
1	生产车间①：集气罩、布袋除尘器、排气筒等； 生产车间②：集气系统+布袋收尘装置+15m排气筒、通风设施；	生产车间①：集气罩、布袋除尘器、15m 排气筒等； 生产车间②：集气罩、布袋收尘装置、通风设施； 车间②与车间①共用1个排气筒，另1个排气筒作为备用，两排气筒均位于车间①	由于除尘设施与排气筒高度均未发生改变，故不属于重大变动。
2	锅炉采用自带多管陶瓷旋风除尘器+自带15m排气筒排放	锅炉采用自带多管陶瓷旋风除尘器+麻石水膜除尘+自带15m排气筒排放	多管陶瓷旋风除尘器主要去除颗粒物，去除效率一般为94%以上；麻石水膜除尘器主要也是去除颗粒物，去除效率一般为98%以上，除尘效率高于原环评中环保设施，且除尘过程中的水可循环使用，且水温较高（80℃以上），需不定时加水，无废水产生，故不属于重大变动。

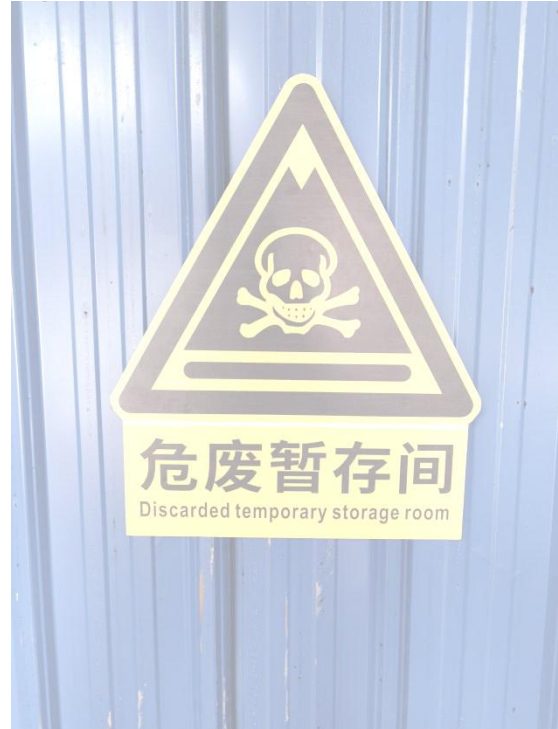
本项目开展验收工作会议时未设置危废暂存间，会议后于车间北面隔出一个约 20 平方米的房间作为危废暂存间，但危险废物暂存间仍不够规范，需在二期验收时再次验收。

危险废物标识

- (1) 本项目二期工程建设也应按要求执行“三同时”制度；
- (2) 按相关要求完善企业环境应急管理；
- (3) 尽快规范危险废物暂存间建设，并纳入二期工程验收；
- (4) 进一步加强环境管理，保证污染防治措施持续稳定运行，改善车间环境卫生情况。

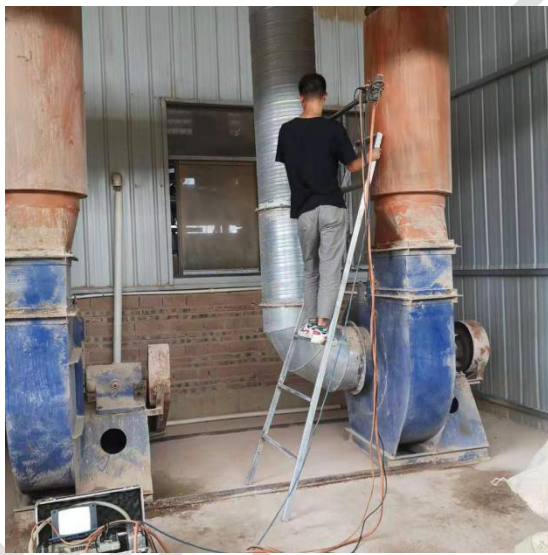
车间排气筒采样现场

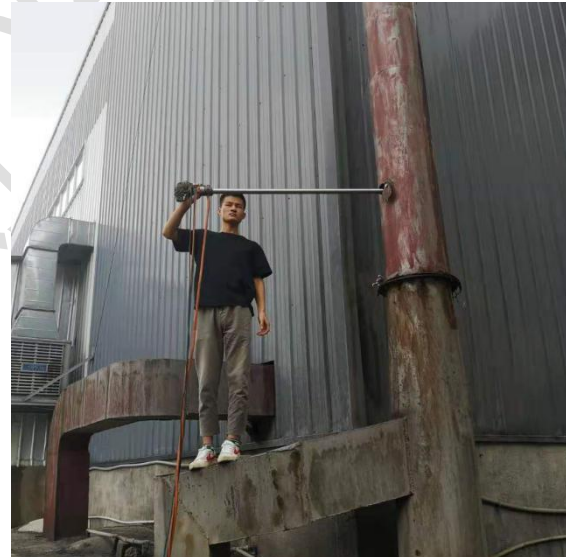
锅炉排气筒采样现场

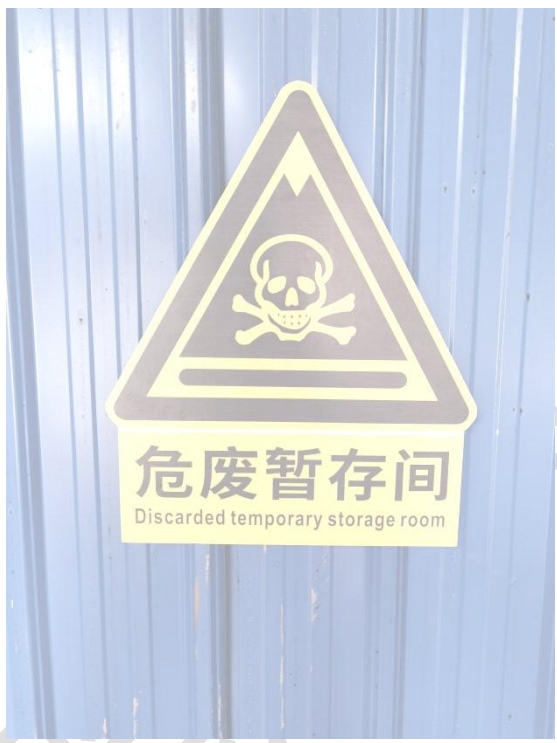
序号	建议与要求	落实情况
3	按《危险废物贮存污染控制标准》要求，规范建设危废暂存间及“双锁防流失”措施、标识标牌建设，做好危废收集、暂存管理和台账记录工作
